港湾関連民間技術の 確 認 審 査・評 価 報 告 書

第24007号

摩擦増大用アスファルトマット 「KAM」

審査・評価依頼者：日本海上工事株式会社

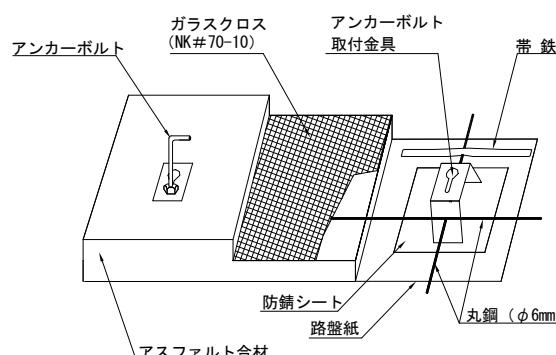
i) ケーソン取付タイプ ①アンカーボルト方式

摩擦増大用アスファルトマットは、重力式構造物製作時にアンカーボルト、または、なまし鉄線により構造物底部に取り付ける「ケーソン取付タイプ」、捨石マウンド上に直接敷設し、その上に重力式構造物を設置する「捨石マウンド敷設タイプ」がある。各タイプの構造を図-1、ケーソン取付タイプの敷設状況を写真-1に示す。

図-1 摩擦増大用アスファルトマットの構造

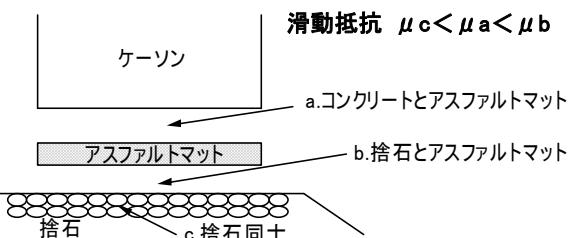
図-2 捨石マウンド上の堤体の安定性

アスファルトマットを使用した捨石マウンド上の堤体の安定性を図-2に示す。ケーソン滑動時、滑動面はa、b、cの間のいずれかである。aとbの滑動抵抗係数を比較すると、主に②、③の効果によりbの滑動抵抗係数の方が大きく、それぞれa、bの滑動抵抗係数は0.8以上ある。従って堤体安定計算時の摩擦係数として捨石同士のせん断抵抗（摩擦係数0.8）を採用することができる。

摩擦増大用アスファルトマットの静止摩擦係数は、アスファルトマットが粘弾塑性体であるため、コンクリートと捨石の摩擦係数とは異なり、以下の①～④を複合したものである。ここでは、通常の静止摩擦係数と区別する目的で①～④を含む摩擦係数を滑動抵抗係数と称する。

- ①摩擦抵抗
- ②ほぞ効果によるせん断抵抗
- ③材料の粘弾塑性変形による抵抗
- ④アスファルト合材の付着抵抗

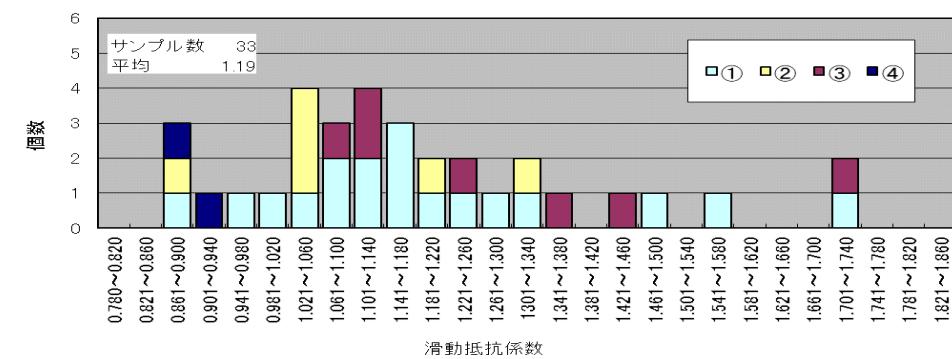
供試体による実験、大型模型実験の実験条件一覧を表-1に実験結果を図-3に示す。静止摩擦係数は0.8以下がなく、平均が1.19、標準偏差が0.216であった。

図-3 実験による静止摩擦係数（アスファルトマット／コンクリート間）

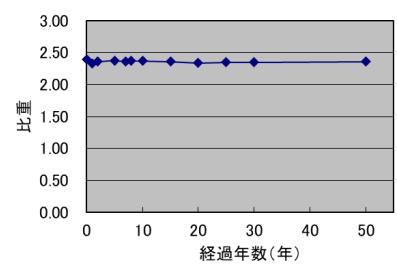
摩擦増大用アスファルトマットの耐久性を確認する目的で、昭和 44 年よりアスファルトマット供試体を実海域に暴露し、経年変化試験を行っている。試験は 1、5、7、9、11、15、20、25、30 および 50 年経過時に供試体を引き上げ、物性試験を行った。比重、曲げ、圧縮試験結果の経年変化を図-5、6、7 に示す（基準値^{※2}；比重 2.2 以上、曲げ強度 2.0 N/mm² 以上、圧縮強度 2.0 N/mm² 以上）。30 年経過および 50 年経過後の供試体を使用した摩擦試験結果を表-2 に示す。

図-5 比重試験の経年変化

物性試験結果はすべて基準値^{※2}以上であり、摩擦試験結果は静止摩擦係数(滑動抵抗係数)1.0 以上であった。試験結果から、海水中に浸漬されたアスファルトマットは、50 年経過後においても初期の性状とほぼ変わらない性状を示し、摩擦増大用マットとして十分な機能を有していることが確認された。

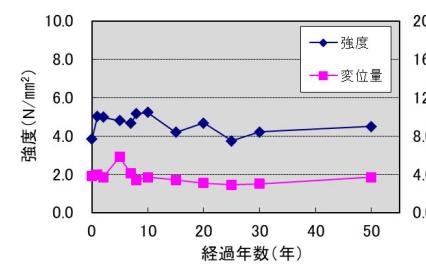
図-6 曲げ試験の経年変化

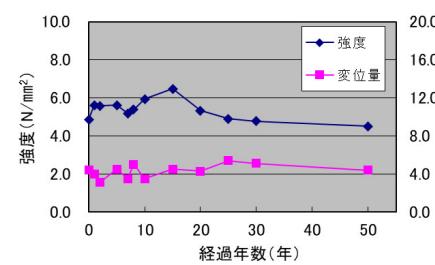
図-7 圧縮試験の経年変化

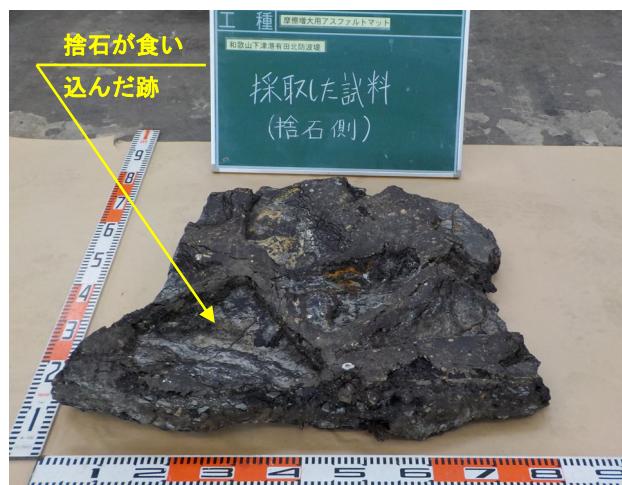
供用開始後 57 年経過した実構造物より試料を採取し(写真-2、3)、アスファルトマットの物性試験(比重、曲げ、圧縮試験)および摩擦試験を実施して、性状の確認を行った。試験結果を表-3 に示す。

写真-2 採取した試料

試験結果から 57 年間供用後においても、アスファルトマットの物性値は基準値^{※2}を満たしており、摩擦係数も特性値^{※2}を大幅に上回っていることが確認された。試験体採取時の切断後に、アスファルトマット内部状況の目視調査を行った。骨材の分離はなく、空隙は見られなかった。また、捨石の食込みによる内部合材の組織のゆるみ、ひび割れ等も見られなかった。

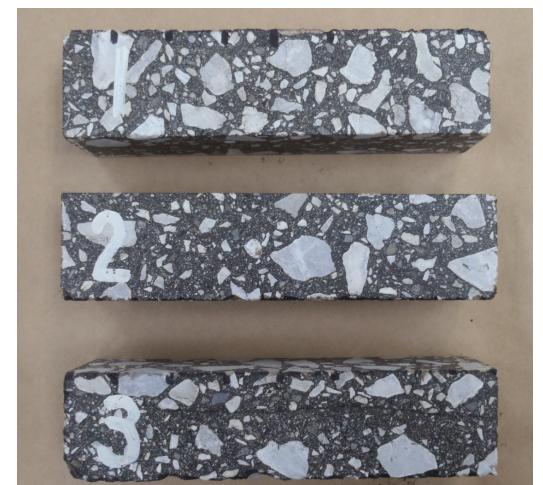
写真-3 供試体の切出し
(4 × 4 × 16 cm)

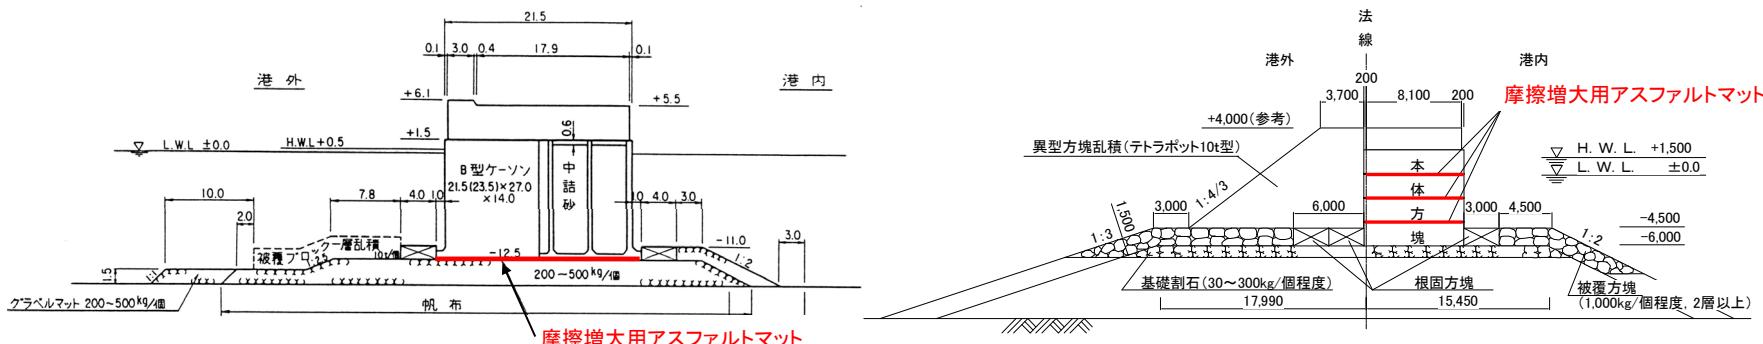
コンクリート製、鋼製、ハイブリッドの各ケーソンおよび段積ブロックなどの重力式構造物に適用することができる。

図-8 摩擦増大用アスファルトマット適用断面図(施工例)

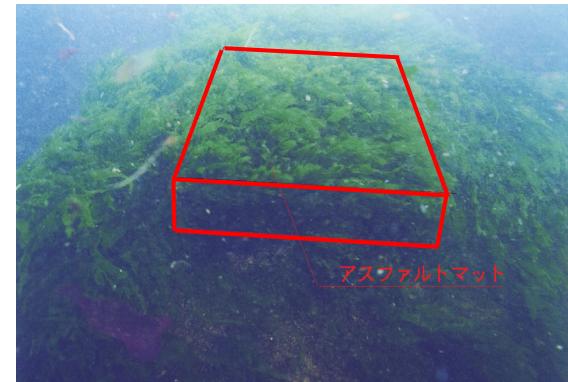
アスファルトマットへの植生状況を把握するため実海域にアスファルトマット供試体を暴露し、その植生状況を調査した。暴露後 3 ヶ月で海藻が繁茂するなど、生物との共生が可能な建設資材であることを確認している。海藻の繁茂状況を写真-4、貝類の付着状況を写真-5 に示す。

写真-4 アスファルトマット供試体に繁茂した海藻
(暴露後 3 ヶ月)

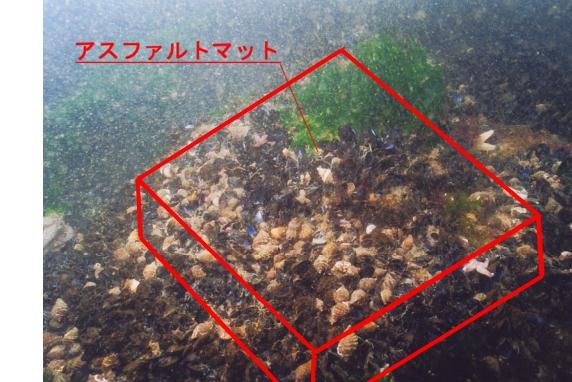
写真-5 アスファルトマットに付着した貝類
(暴露後 9 ヶ月)
